INFORME DE ENSAYO ICP/INF-146/2014

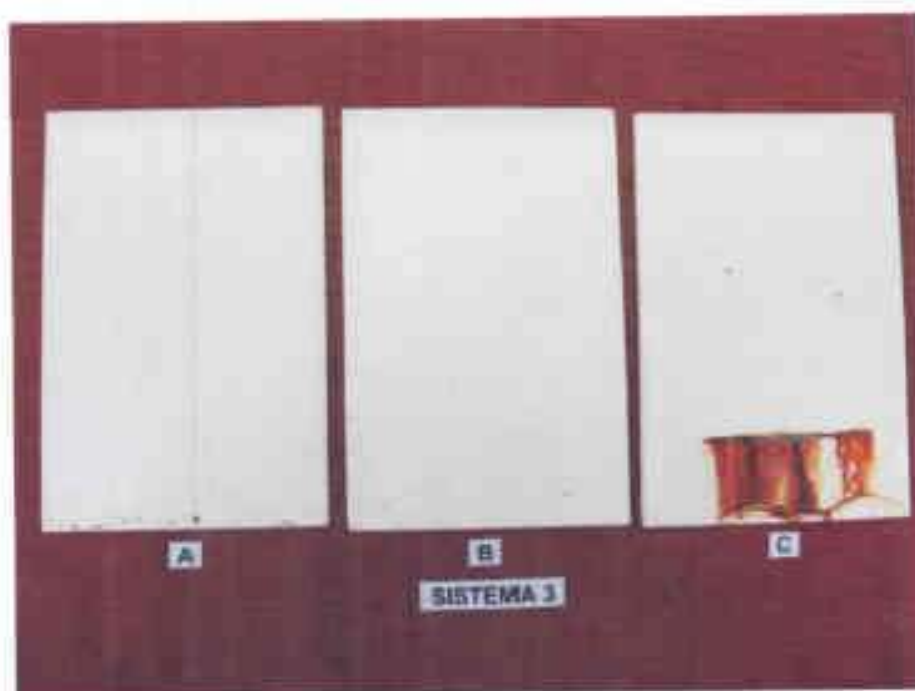
Fotografía 13.- SISTEMA 3, aspecto general de las probetas A, B y C, luego de 1008 horas de ensayo en cámara de niebla salina.

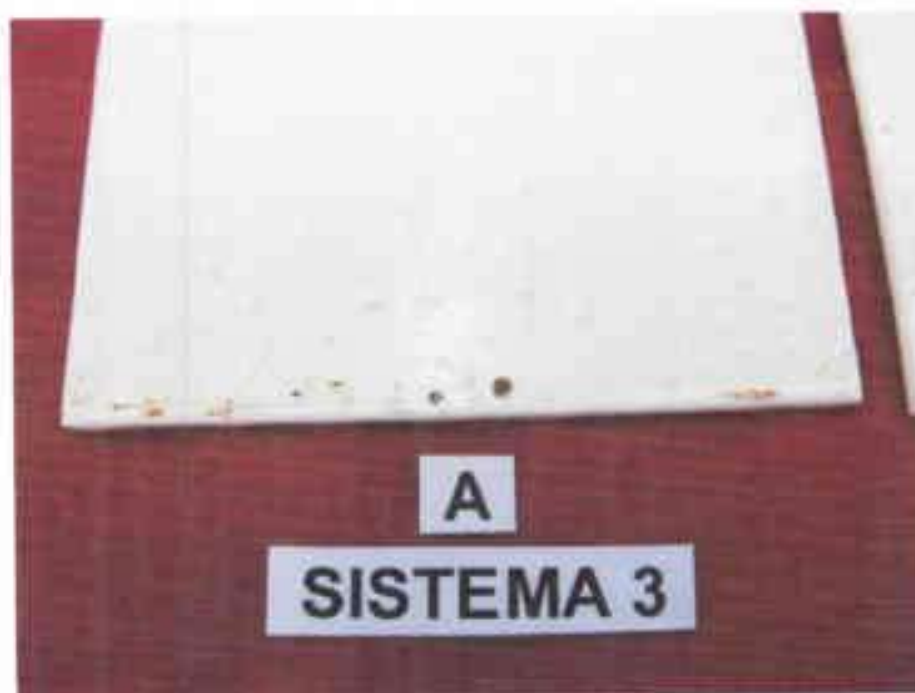
Fotografía 14.- SISTEMA 3, vista en detalle de la superficie de la probeta A, luego de 1008 horas de ensayo en cámara de niebla salina.

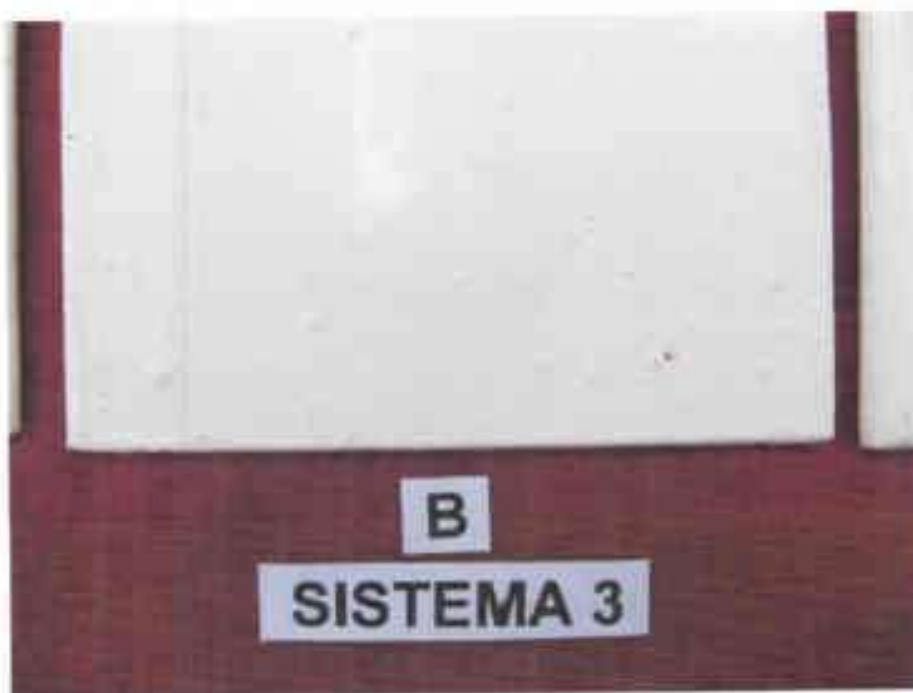
Fotografía 15.- SISTEMA 3, vista en detalle de la superficie de la probeta B, luego de 1008 horas de ensayo en cámara de niebla salina.

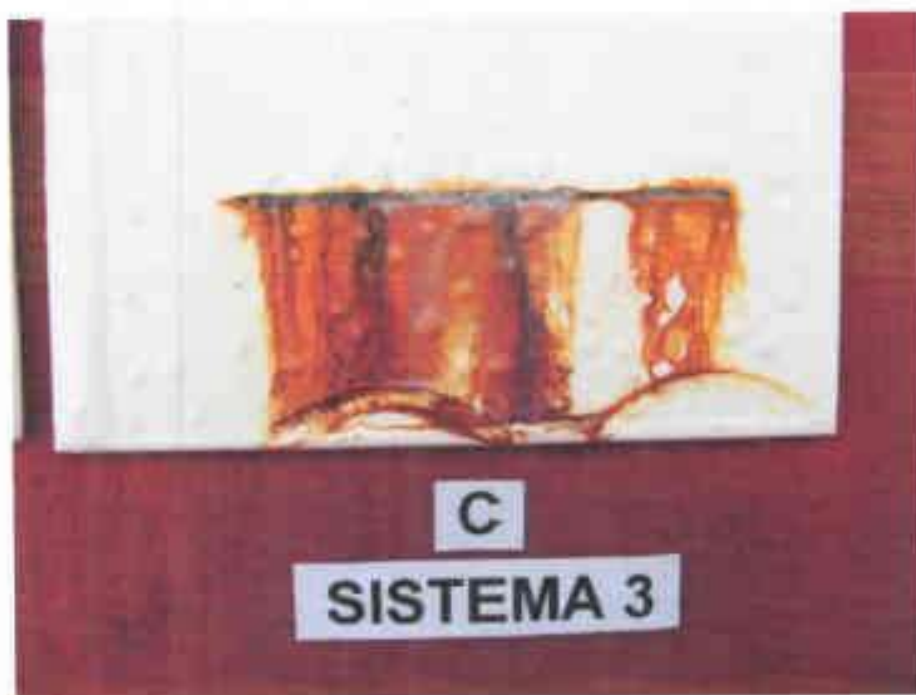
Fotografía 16.- SISTEMA 3, vista en detalle de la superficie de la probeta C, luego de 1008 horas de ensayo en cámara de niebla salina.

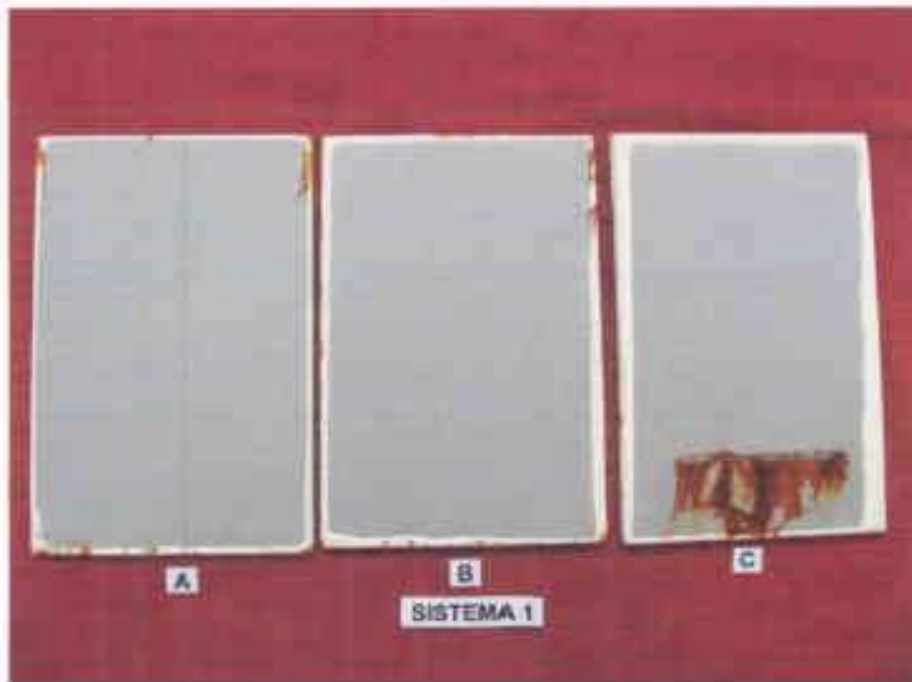
Fotografía 17.- SISTEMA 1, aspecto general de las probetas A, B y C, luego de 2016 horas de ensayo en cámara de niebla salina.

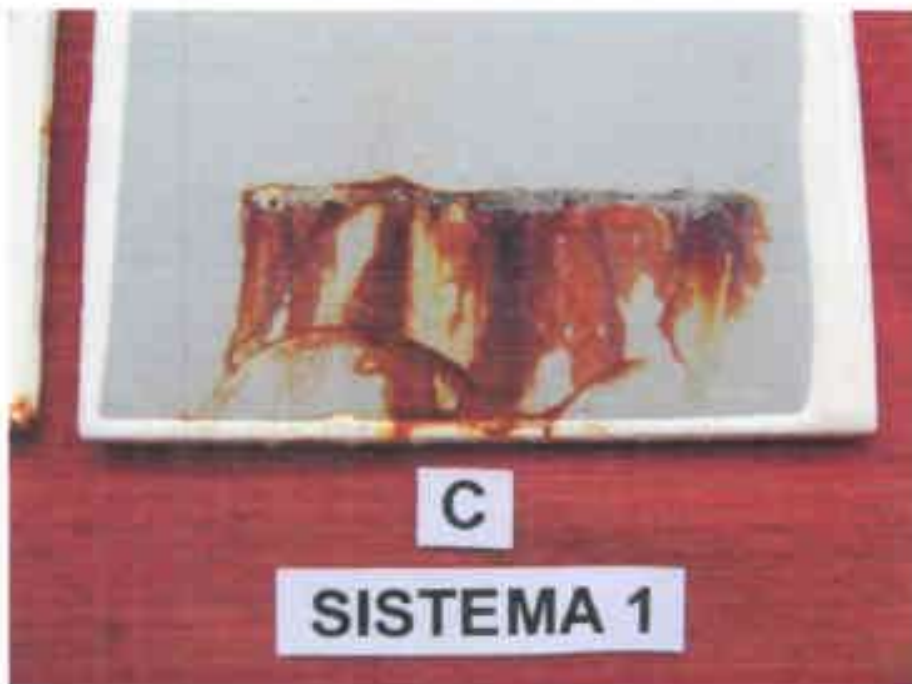
Fotografía 18.- SISTEMA 1, vista en detalle de la incisión en la probeta C, luego de 2016 horas de ensayo en cámara de niebla salina.

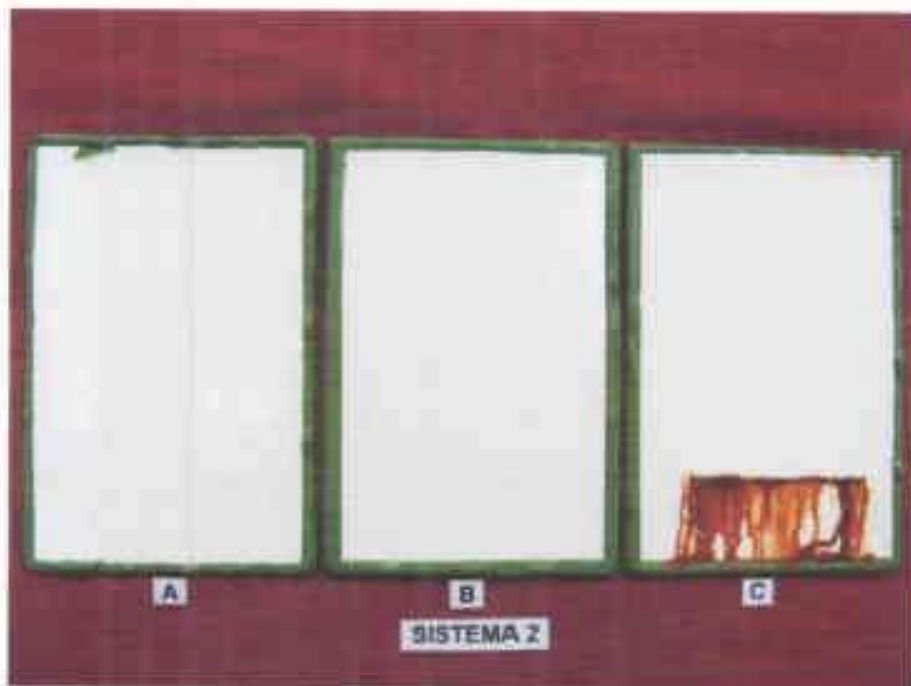
Fotografía 19.- SISTEMA 2, aspecto general de las probetas A, B y C, luego de 2016 horas de ensayo en cámara de niebla salina.

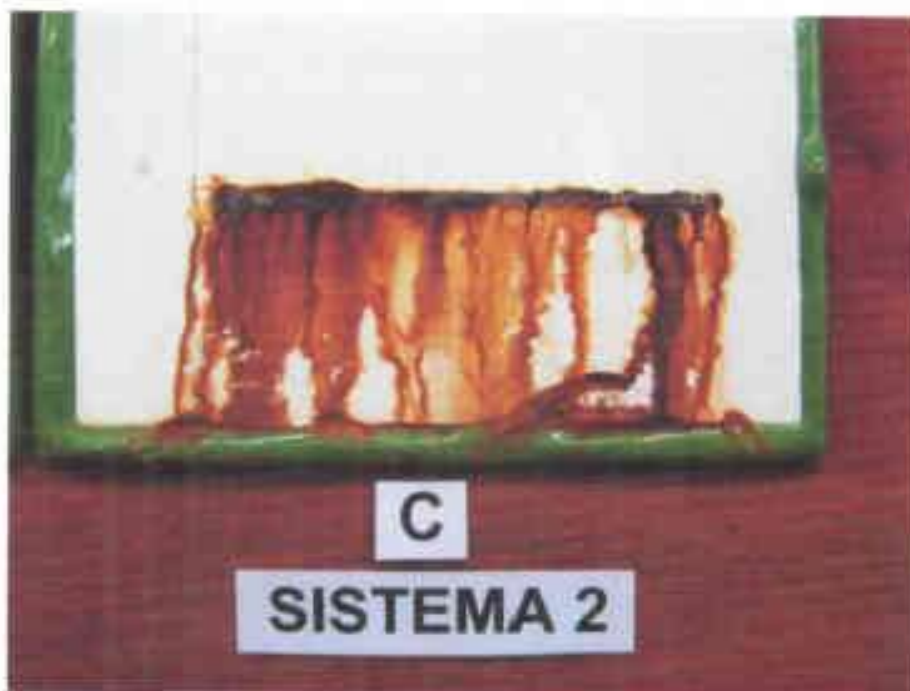
Fotografía 20.- SISTEMA 2, vista en detalle de la incisión en la probeta C, luego de 2016 horas de ensayo en cámara de niebla salina.

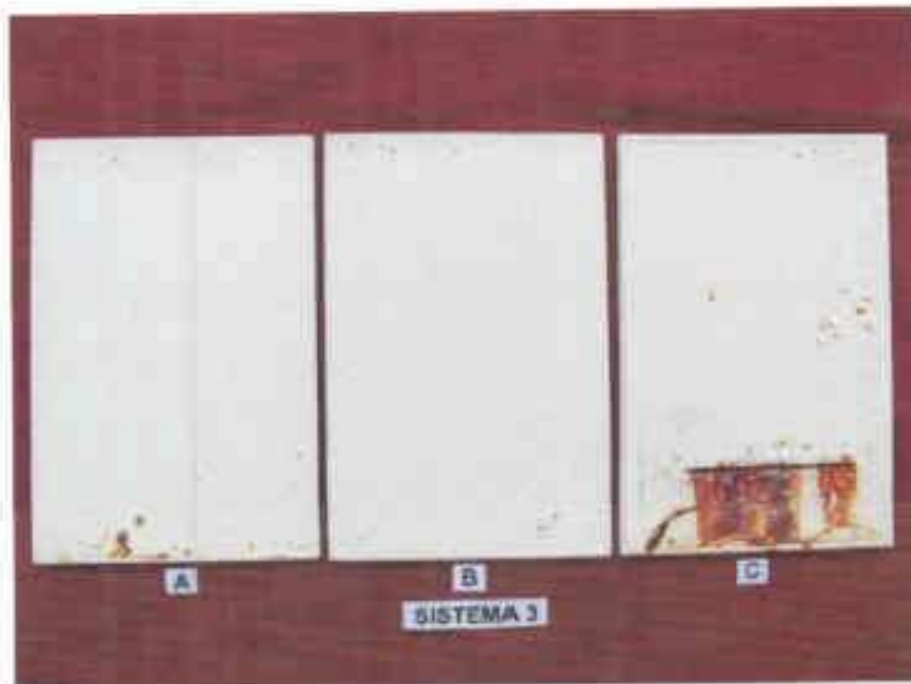
Fotografía 21.- SISTEMA 3, aspecto general de las probetas A, B y C, luego de 2016 horas de ensayo en cámara de niebla salina.

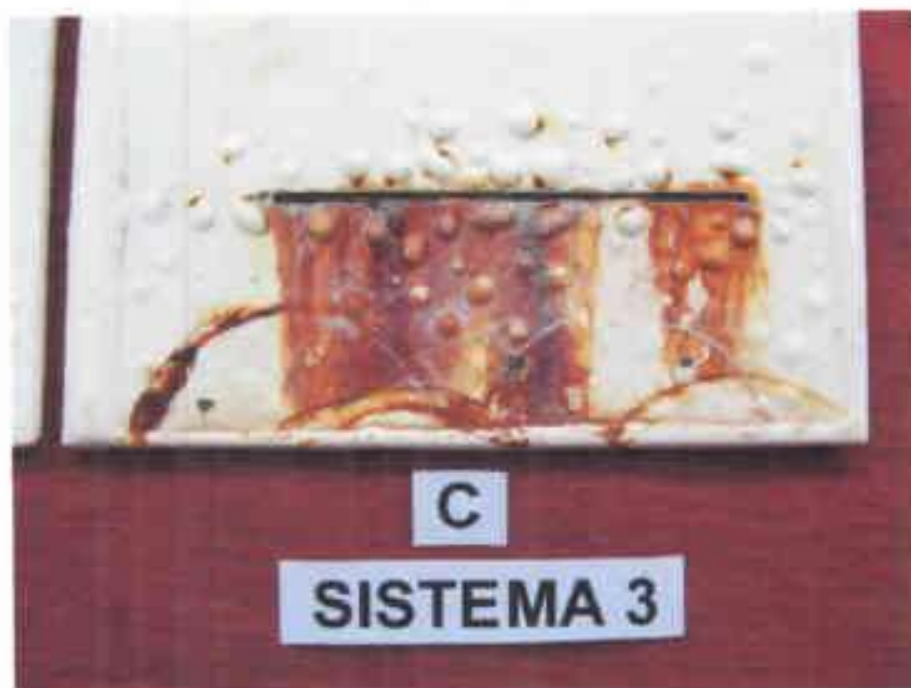
Fotografía 22 - SISTEMA 3, vista en detalle de la incisión en la probeta C, luego de 2016 horas de ensayo en cámara de niebla salina.

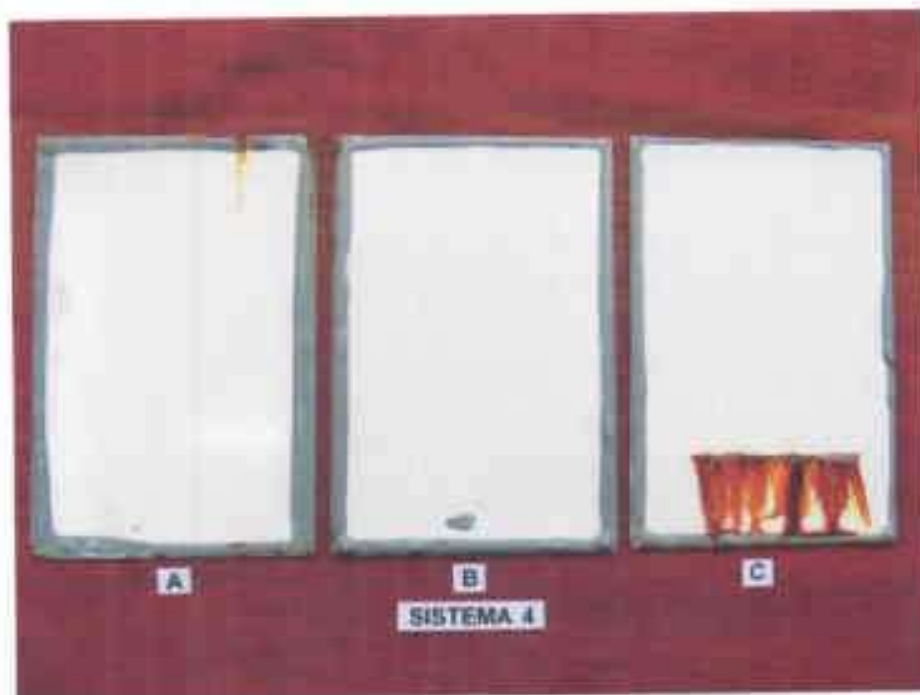
Fotografía 23.- SISTEMA 4, aspecto general de las probetas A, B y C, luego de 2016 horas de ensayo en cámara de niebla salina.

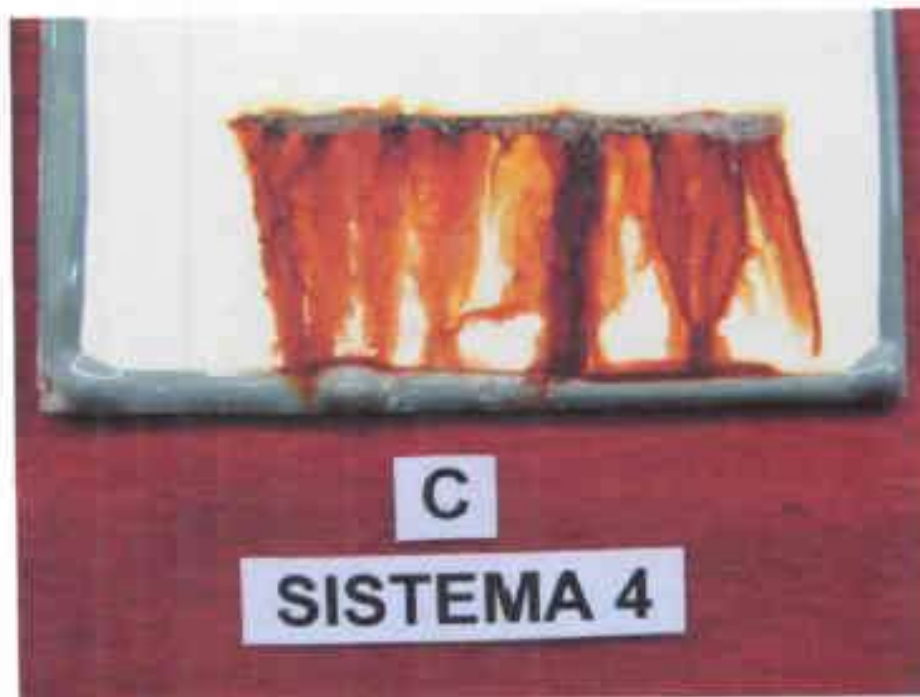
Fotografía 24.- SISTEMA 4, vista en detalle de la incisión en la probeta C, luego de 2016 horas de ensayo en cámara de niebla salina.

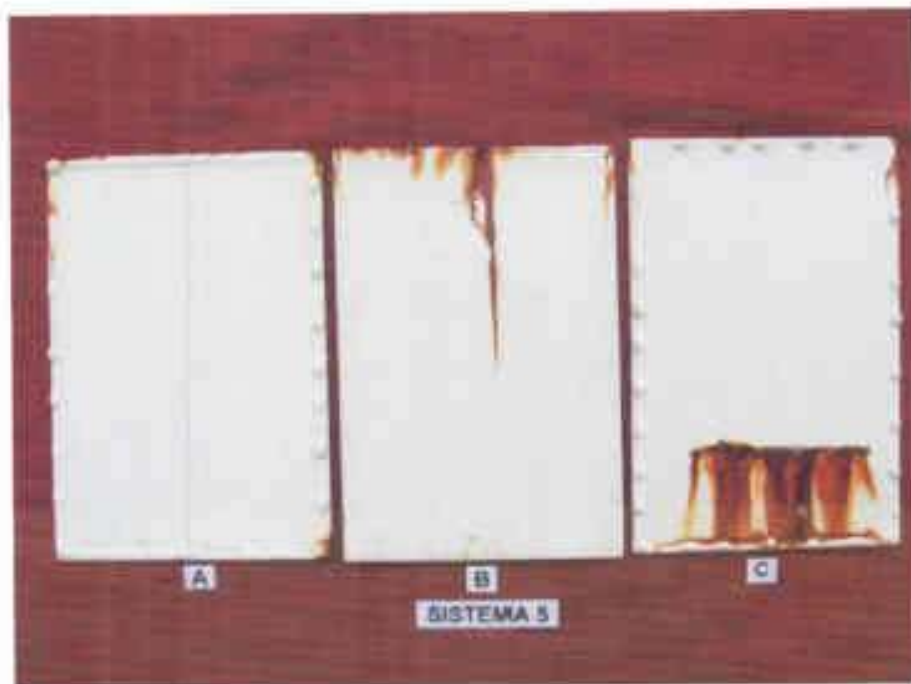
Fotografía 25.- SISTEMA 5, aspecto general de las probetas A, B y C, luego de 2016 horas de ensayo en cámara de niebla salina.

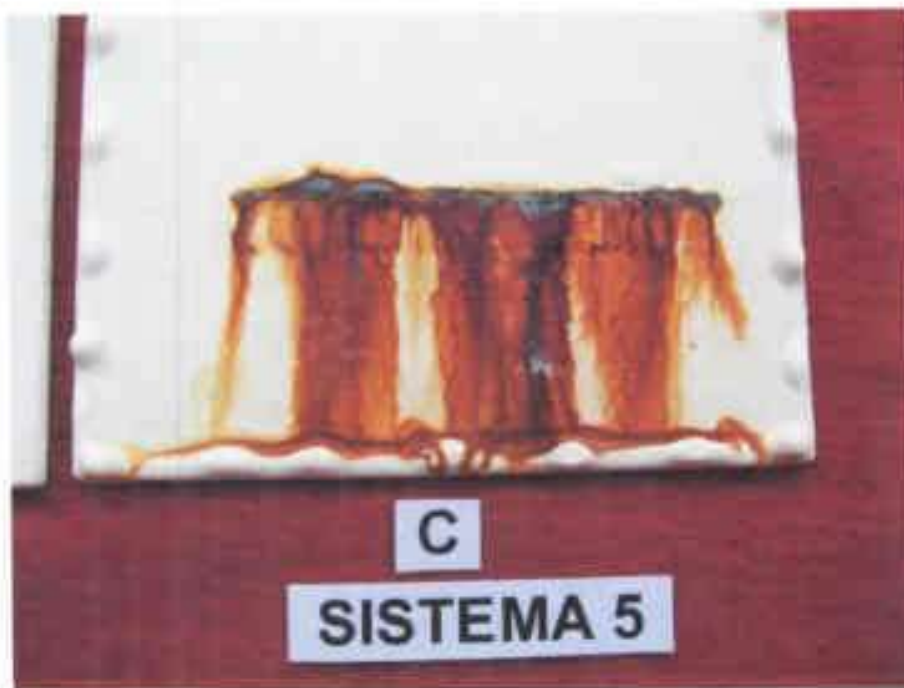
Fotografía 26.- SISTEMA 5, vista en detalle de la incisión en la probeta C, luego de 2016 horas de ensayo en cámara de niebla salina.

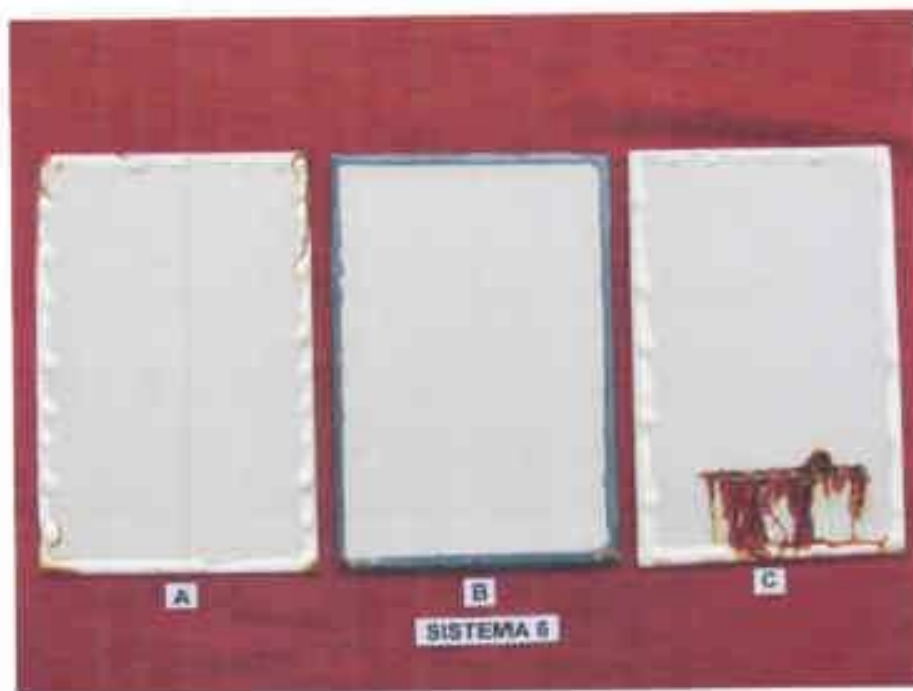
Fotografía 27.- SISTEMA 6, aspecto general de las probetas A, B y C, luego de 2016 horas de ensayo en cámara de niebla salina.

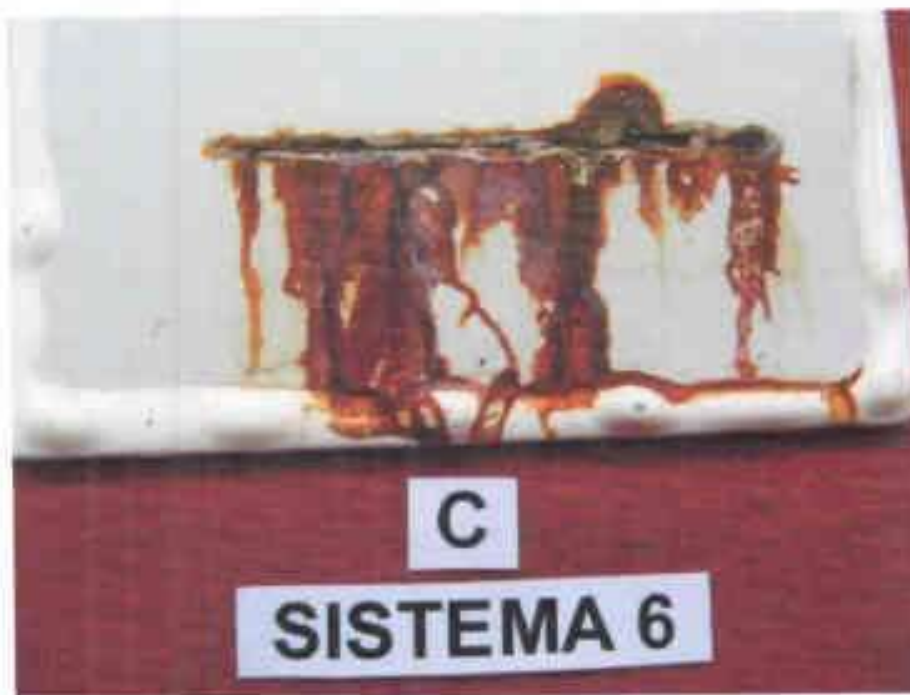
Fotografía 28.- SISTEMA 6, vista en detalle de la incisión en la probeta C, luego de 2016 horas de ensayo en cámara de niebla salina.

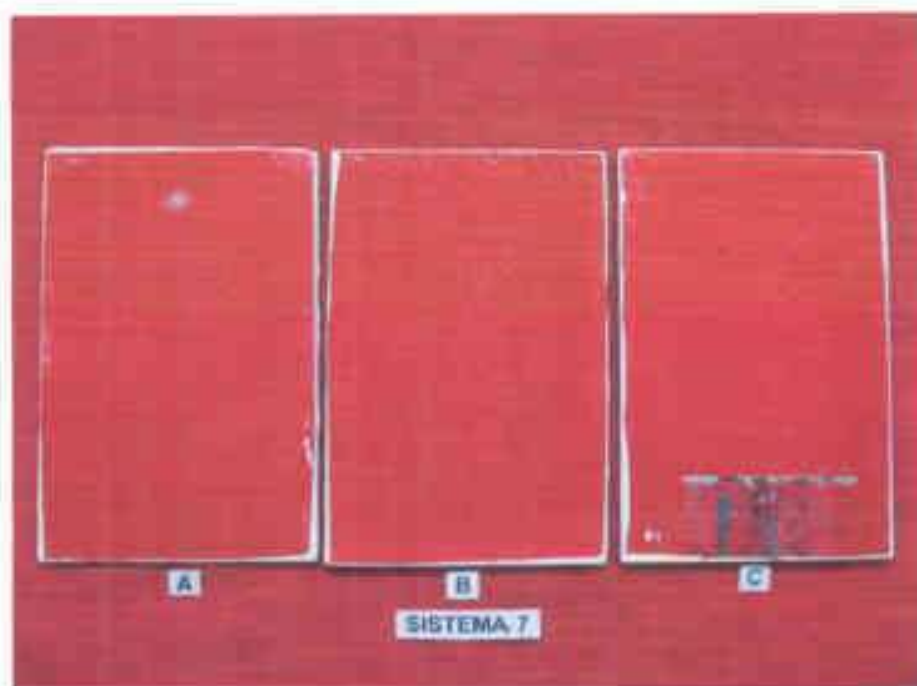
Fotografía 29.- SISTEMA 7, aspecto general de las probetas A, B y C, luego de 2016 horas de ensayo en cámara de niebla salina.

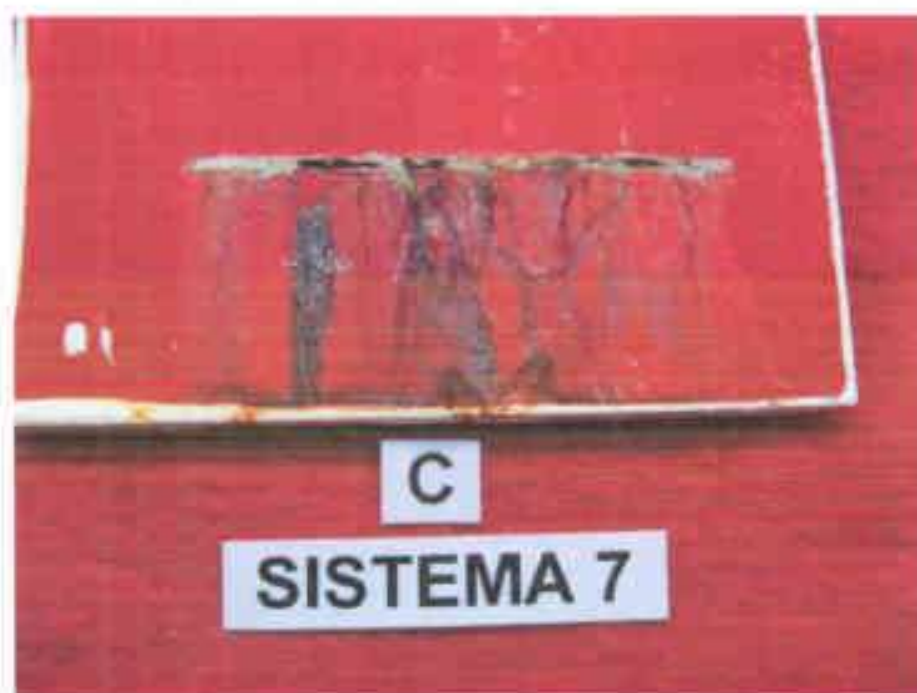
Fotografía 30.- SISTEMA 7, vista en detalle de la incisión en la probeta C, luego de 2016 horas de ensayo en cámara de niebla salina.

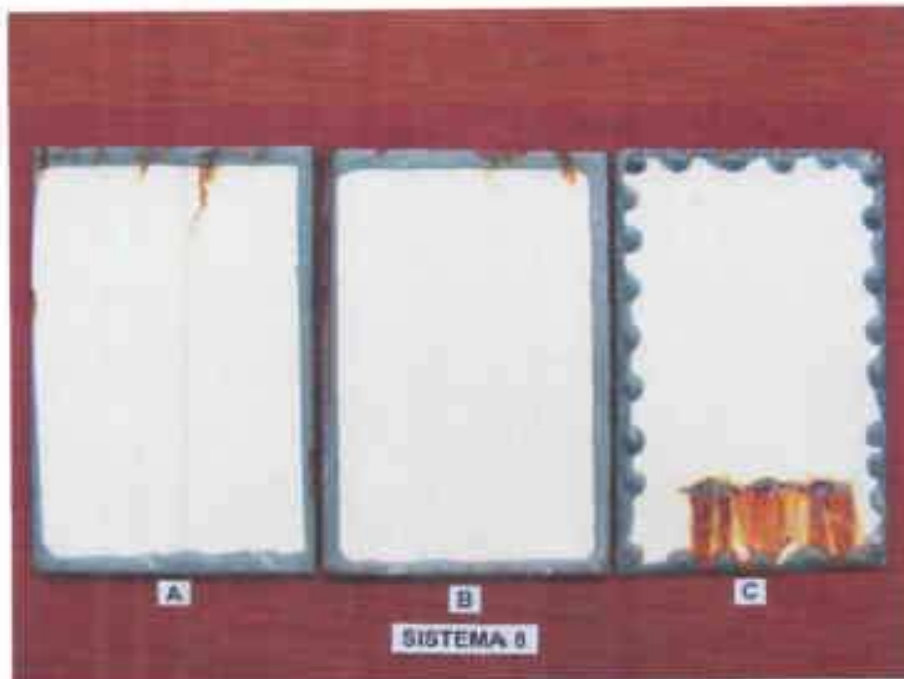
Fotografía 31.- SISTEMA 8, aspecto general de las probetas A, B y C, luego de 2016 horas de ensayo en cámara de niebla salina.

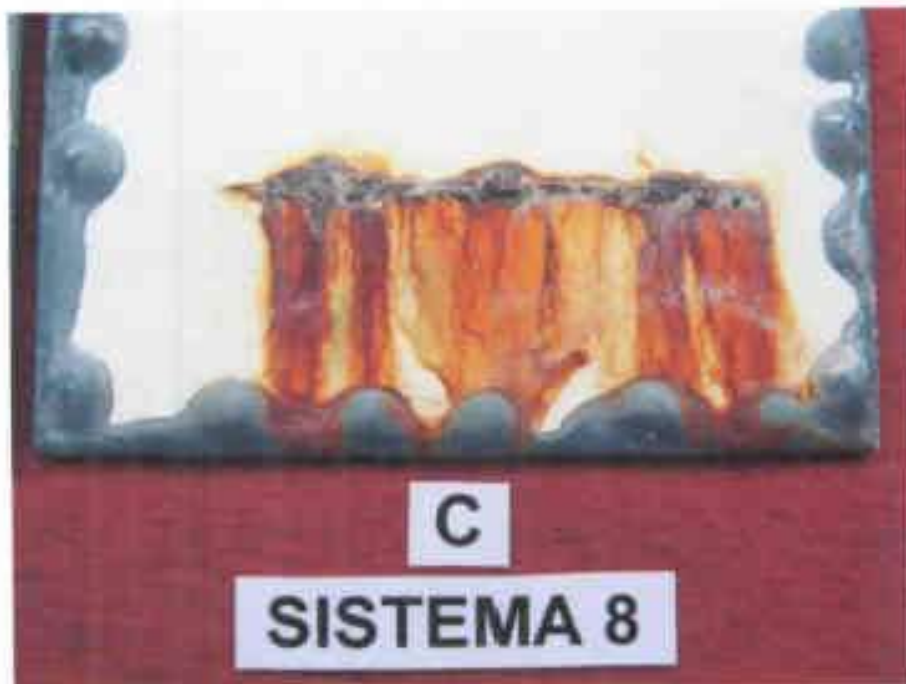
Fotografía 32.- SISTEMA 8, vista en detalle de la incisión en la probeta C, luego de 2016 horas de ensayo en cámara de niebla salina.

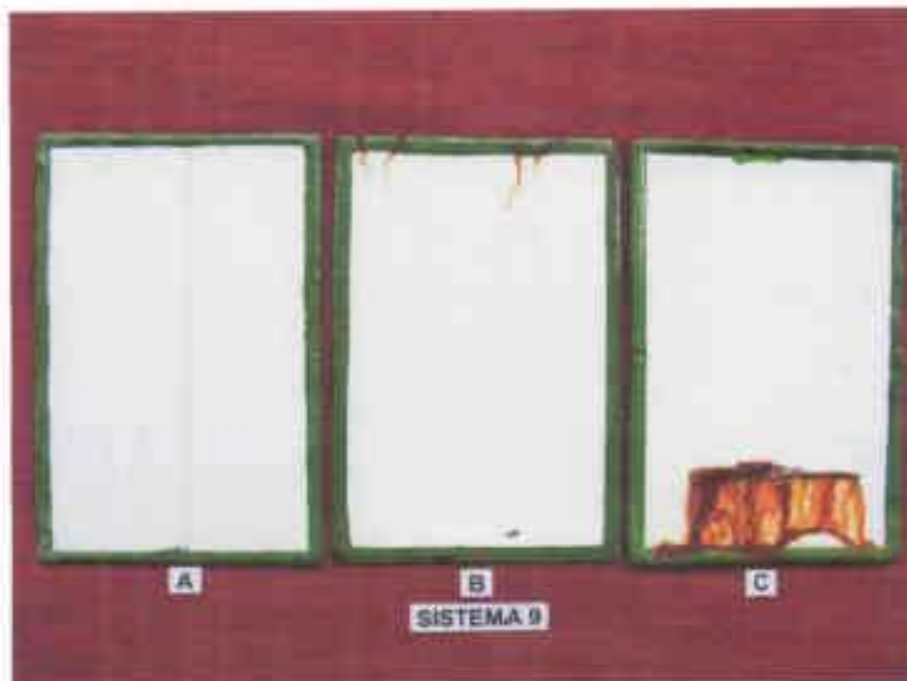
Fotografía 33.- SISTEMA 9, aspecto general de las probetas A, B y C, luego de 2016 horas de ensayo en cámara de niebla salina.

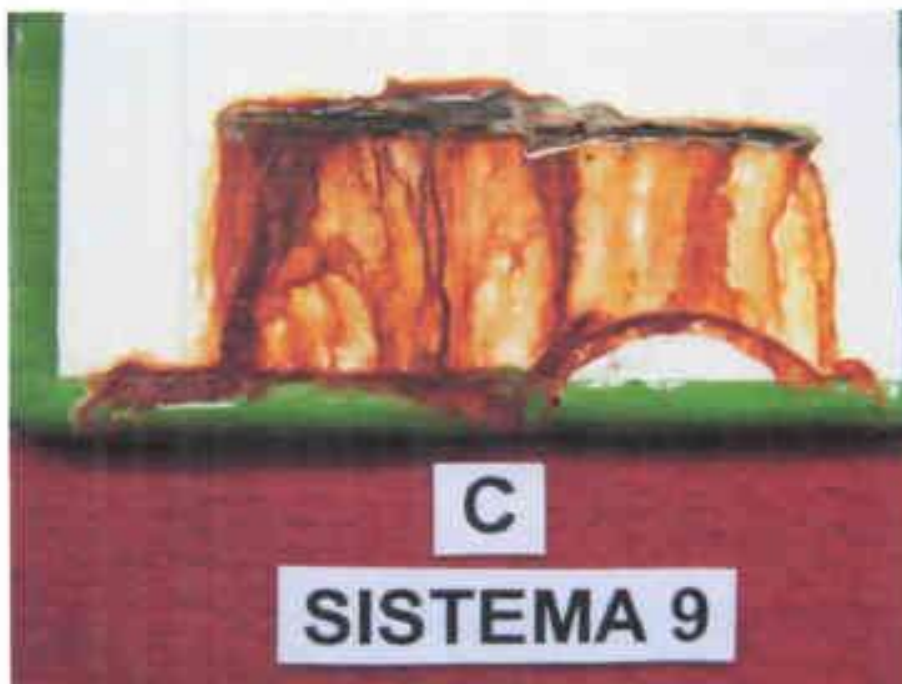
Fotografía 34.- SISTEMA 9, vista en detalle de la incisión en la probeta C, luego de 2016 horas de ensayo en cámara de niebla salina.

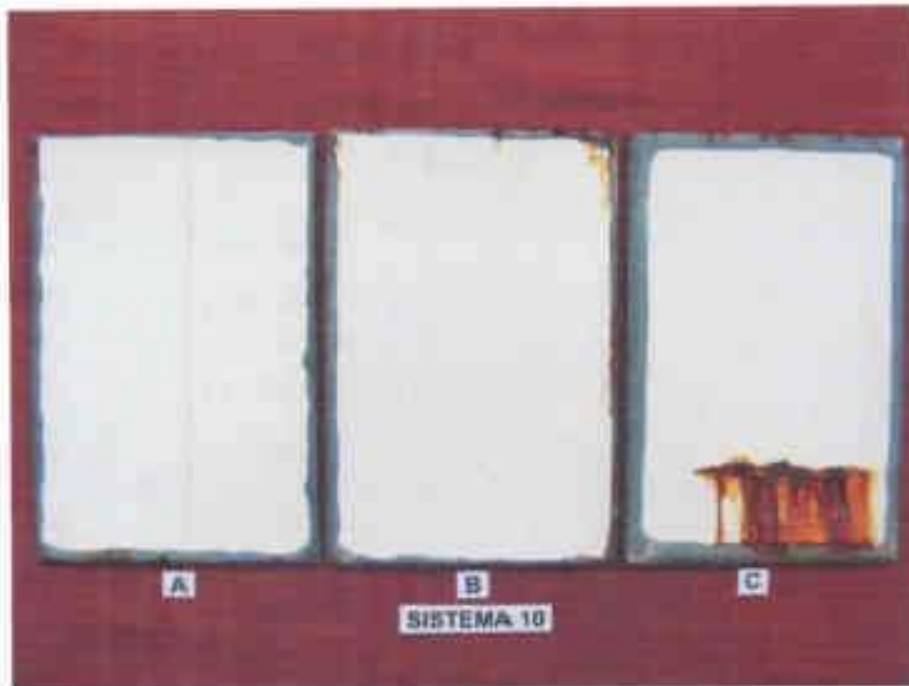
Fotografía 35.- SISTEMA 10, aspecto general de las probetas A, B y C, luego de 2016 horas de ensayo en cámara de niebla salina.

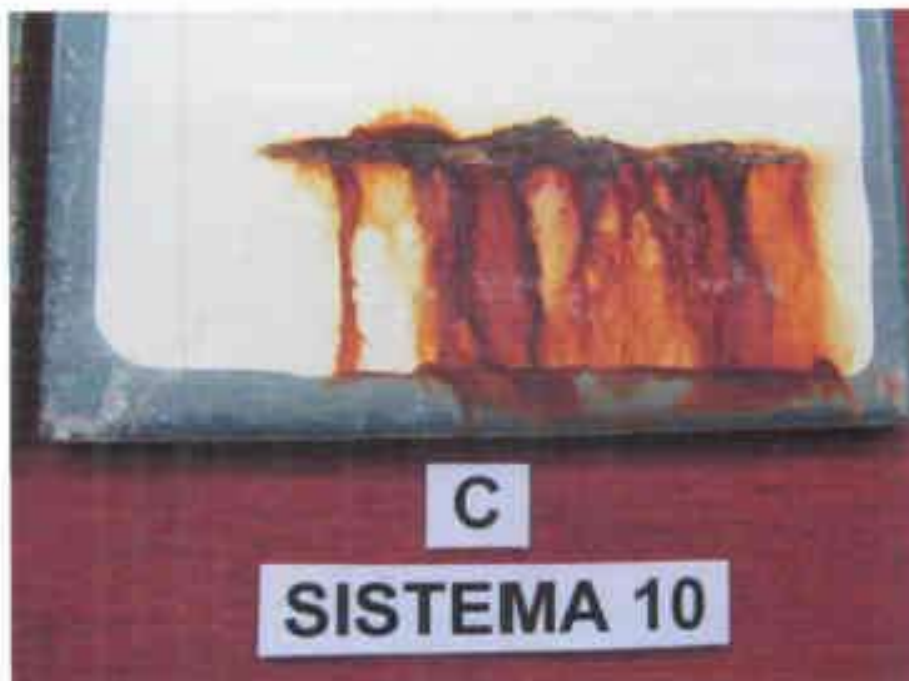
Fotografía 36 - SISTEMA 10, vista en detalle de la incisión en la probeta C, luego de 2016 horas de ensayo en cámara de niebla salina.

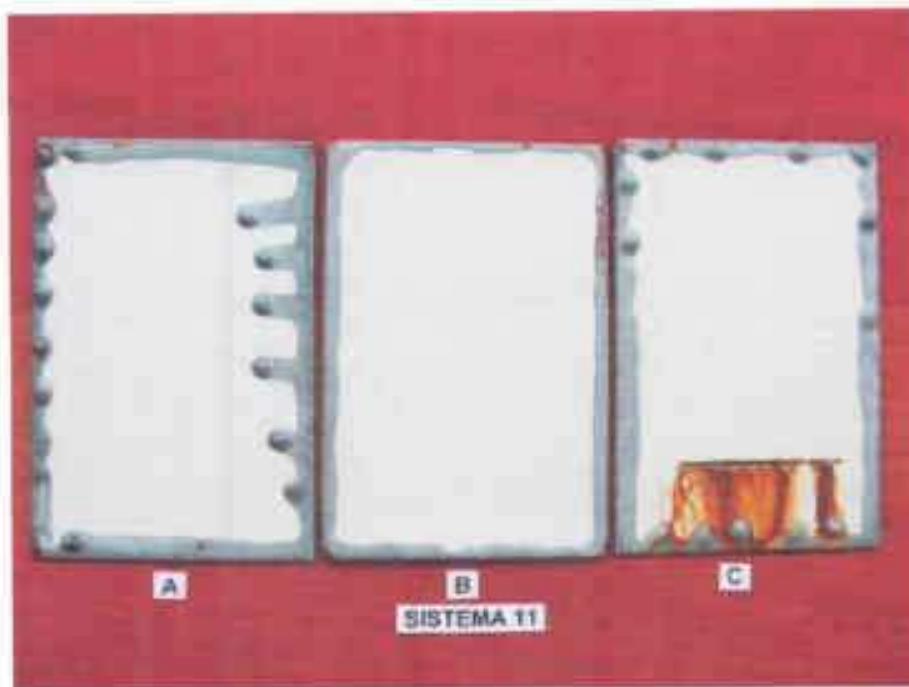
Fotografía 37.- SISTEMA 11, aspecto general de las probetas A, B y C, luego de 2016 horas de ensayo en cámara de niebla salina.

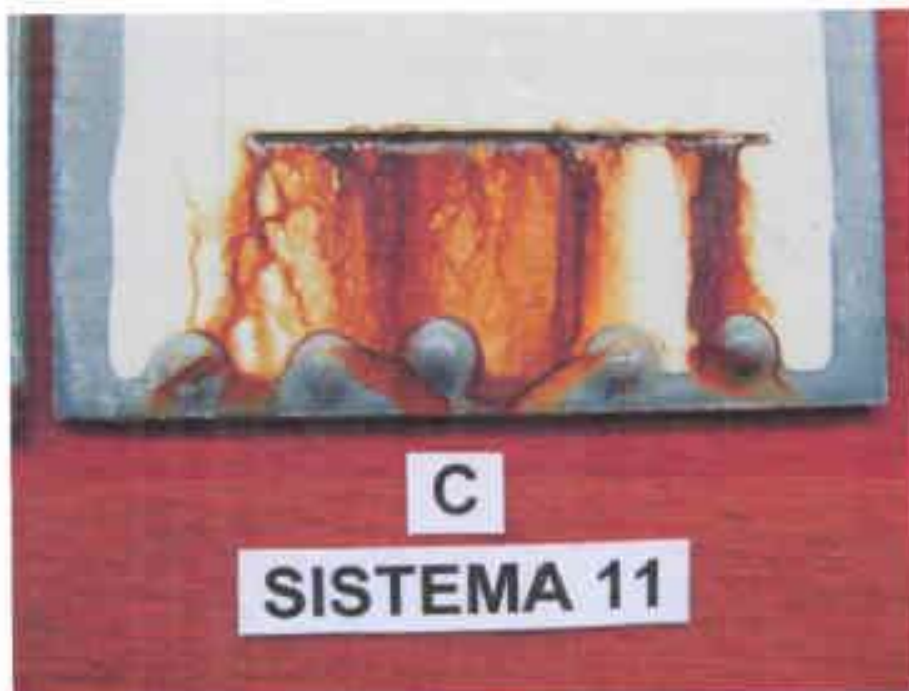
Fotografía 38.- SISTEMA 11, vista en detalle de la incisión en la probeta C, luego de 2016 horas de ensayo en cámara de niebla salina.

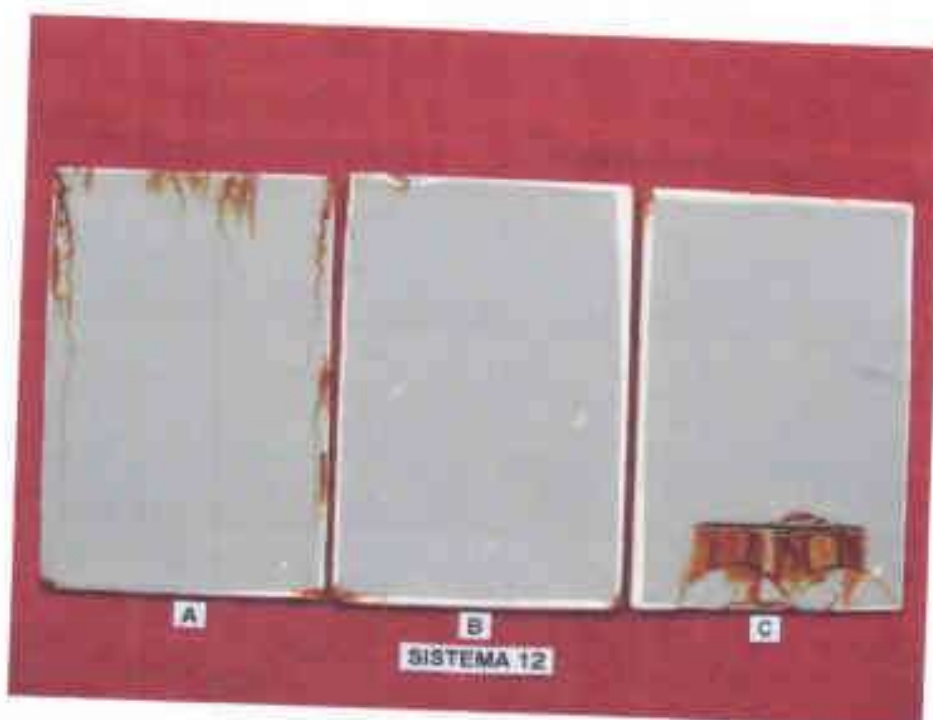
Fotografía 39.- SISTEMA 12, aspecto general de las probetas A, B y C, luego de 1008 horas de ensayo en cámara de niebla salina.

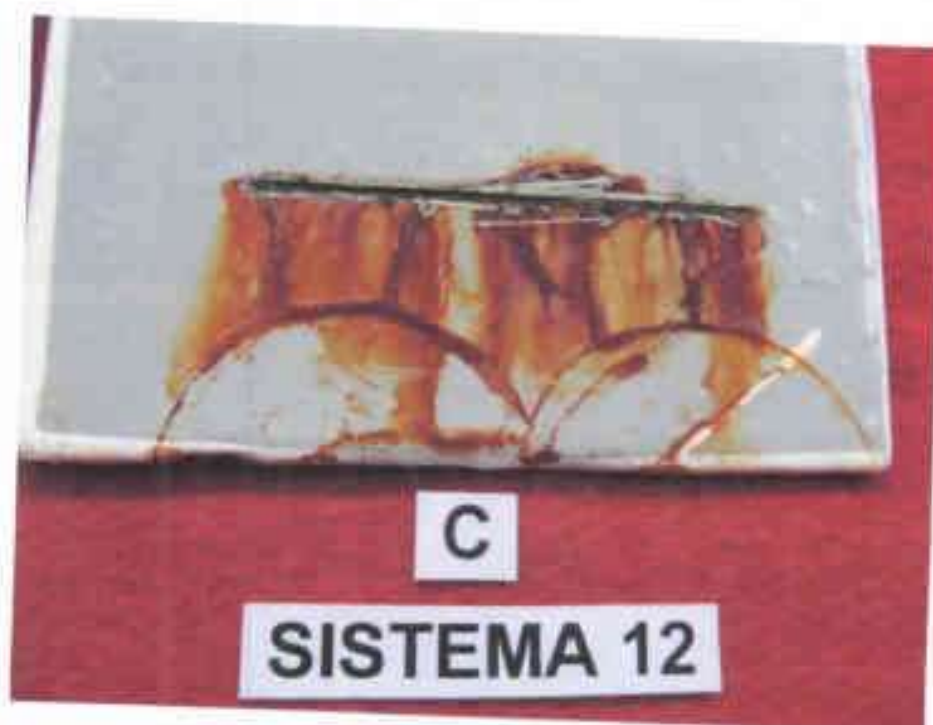
Fotografía 40.- SISTEMA 12, vista en detalle de la incisión en la probeta C, luego de 2016 horas de ensayo en cámara de niebla salina.
