CON INTERPAINTS SE PINTÓ EL PUENTE CAPELO NOVIEMBRE 2015-ENERO 2016

El puente inaugurado en 1,998, recibió su primer mantenimiento, arenado y pintado general, después de 17 años.

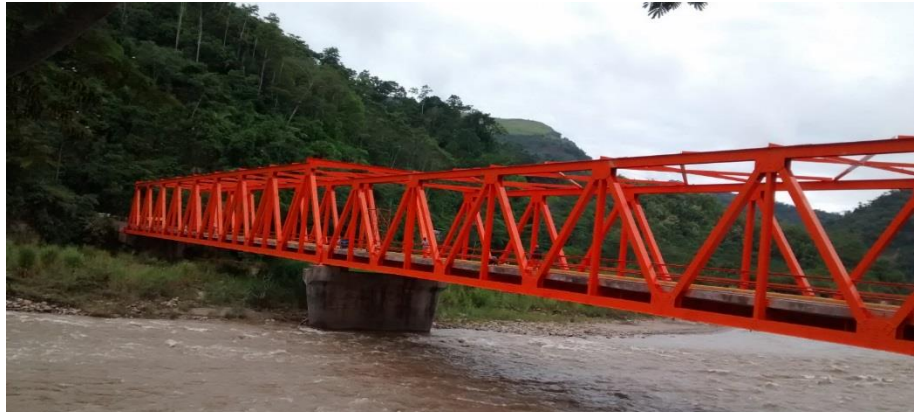
La pintura del puente se encontraba corroída, y de los 8 mil pernos y tuercas en los puntos de ensamblaje, por lo menos el 50% debían cambiarse por estar oxidados; asimismo, las placas de ensamblaje de fierro se encontraban debilitadas.

El sistema de pintura se aplicó sobre más de 4,450 metros cuadrados de estructura, estuvo conformado por una base anticorrosiva epóxica, rica en zinc, INTERPOXY PRIMER 048 OZ, un esmalte epóxico de alto contenido de sólidos, INTERPOXI FINISH 680 AL, y un esmalte poliuretano poliéster, con 70% de sólidos en volumen, INTERTHANE 1070 PL. El espesor total del sistema alcanzado fué mayor a 9 mils.
