CASO HISTÓRICO

PINTADO DE CELDAS DE RECUPERACIÓN DE CIANURO CON PINTURA EPOXI NOVOLACA REFORZADA CON FIBRA DE VIDRIO

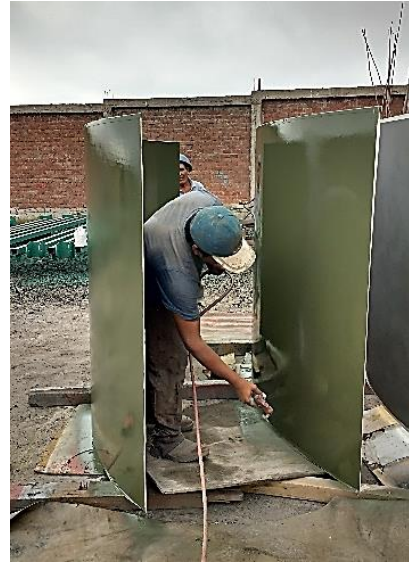
Las ventajas de las escamas de fibra de vidrio son varias: mejora de manera notable la resistencia a la abrasión de la pintura y su resistencia al impacto, así como la resistencia química.

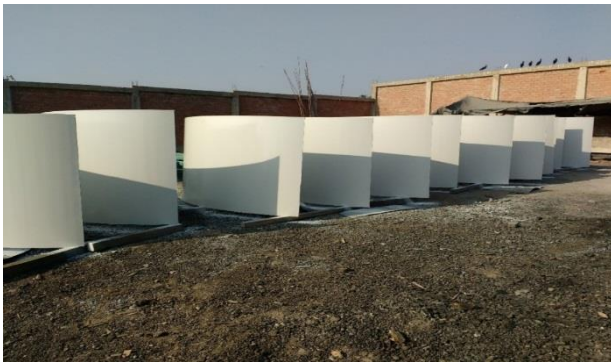
Recientemente, INTERPAINTS ha suministrado a una empresa de ingeniería y fabricación para el sector minero, un sistema de pinturas para la protección interior y exterior de cinco tanques de recuperación de cianuro.

El proceso de pintado se hizo sobre planchas roladas de acero al carbono, y se utilizó una limpieza con chorro abrasivo a metal blanco, SSPC-SP5 (abrasivo utilizado: arena), perfil de rugosidad obtenido en promedio: 2.4mils.

El pintado se hizo en un taller en Lima y las planchas roladas y pintadas se enviaron a la mina para terminar la fabricación.

En la parte exterior de los tanques se aplicó un sistema convencional conformado por un anticorrosivo epoxi fenalcamina, un esmalte epóxico como capa intermedia y un esmalte poliuretano acrílico, para dar un total de doce mils para todo el sistema.

SISTEMA PARA EL PINTADO INTERIOR DE LOS TANQUES		
Nº CAPA	PRODUCTO-COLOR	ESPESOR SECO (MILS)
1RA.	INTERPOXY PRIMER 360 PK – VERDE	4
DA.	INTERPOXY FINISH 998 GFK – BLANCO	15
ESPESOR TOTAL		19
